Corso di
Restauro Architettonico
Anno Accademico 2023 – 2024

Santa Maria Stella Maris

Progetto di Restauro di una chiesa del Risanamento a Napoli

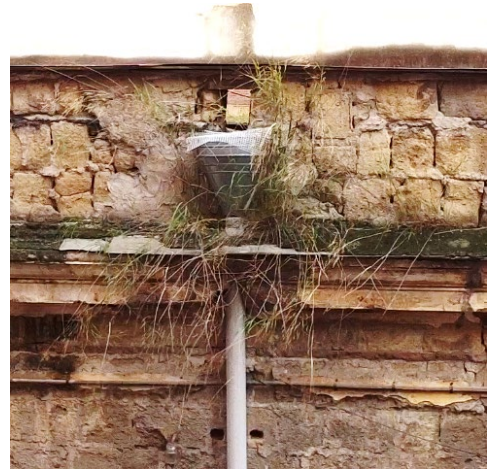
Figura 24: L'attacco della pluviale (sopralluogo del 29 febbraio 2024).

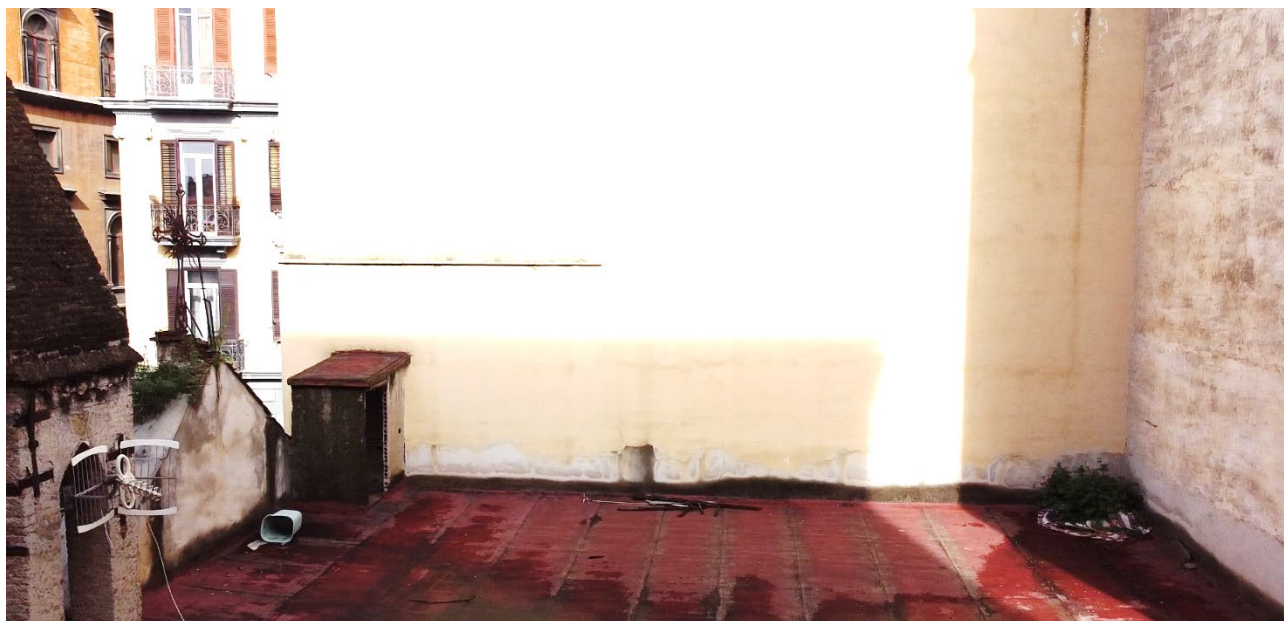
La copertura dell'edificio è piana e realizzata con un solaio in putrelle e tavelloni con riempimento in calcestruzzo, tecnologia analoga all'aggetto interno che ospitava il coro. Risulta che le travi in acciaio sono state interessate da fenomeni corrosivi che hanno provocato un danneggiamento della guaina impermeabilizzante di rivestimento; inoltre, si ritiene che le deformazioni flessionali di lungo periodo che hanno interessato gli elementi in acciaio abbiano alterato le pendenze della superficie, determinando delle estese superfici di ristagno e la crescita di una pianta invasiva in corrispondenza di uno dei punti alti della copertura. Inoltre, si riconoscono deboli tracce di fenomeni di risalita capillare e un più significativo degrado dovuto a umidità da acqua di rimbalzo. La faccia interna del timpano presenta un rivestimento in intonaco comparativamente meglio conservato rispetto ad altre aree della chiesa, pur presentando due evidenti segni di dilavamento.

Figura 25: La copertura (sopralluogo del 29 febbraio 2024).

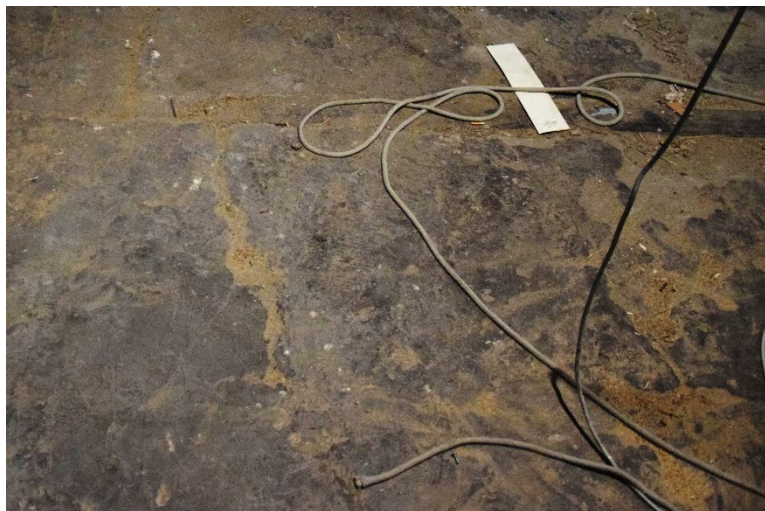
A conferma di questa ipotesi, si riscontrano in prossimità della mezzeria del solaio delle lesioni superficiali ad andamento pressoché ortogonale all'orditura del solaio, sintomo degli effetti della deflessione delle travi – dovuta al significativo carico portato, atteso il riempimento in calcestruzzo e la destinazione d'uso a deposito – sul riempimento.

Figura 30: L'estradosso del solaio con una lesione in vista, ortogonale alla giacitura della trave (sopralluogo del 29 febbraio 2024).

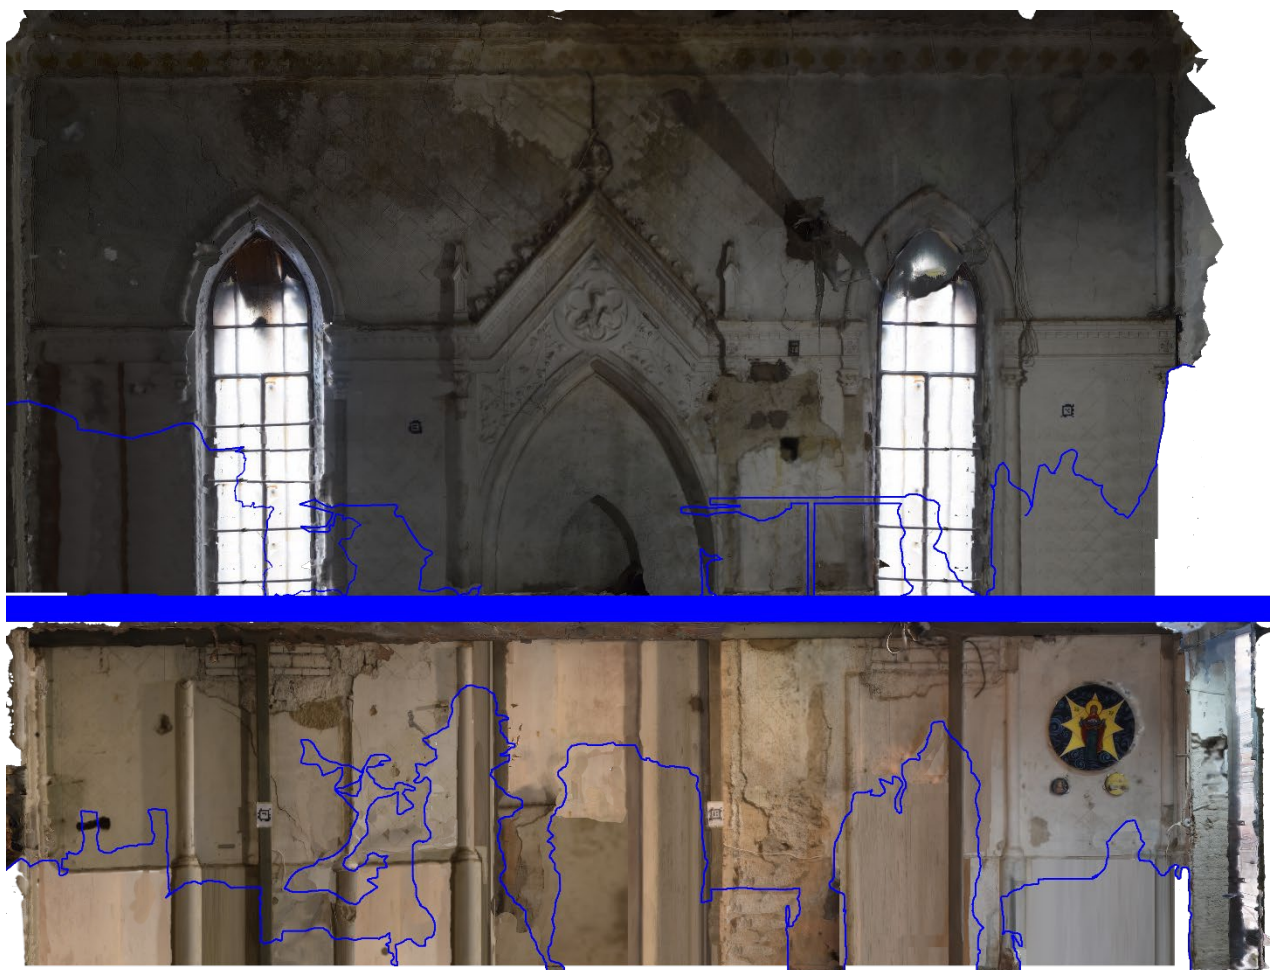
Il fronte presenta significativi fenomeni di degrado da umidità in prossimità della copertura, particolarmente accentuate in corrispondenza della pluviale. Al piano terra si riscontrano numerose

degradazioni degli intonaci, presumibilmente dovute a umidità da risalita – attesa anche la natura del paramento esterno in piperno – e a impatti con la superficie che, ripetuti nel tempo, hanno portato a fenomeni di esfoliazione e mancanze. La realizzazione del solaio ha implicato la rottura delle colonnine che definivano le ornie delle aperture e i contorni degli altari, di cui restano perlopiù segni superficiali al piano superiore.

L'elemento di maggior preoccupazione dal punto di vista statico per la facciata e per l'edificio nel suo complesso è però una massiccia trave d'argano in acciaio (HE 280 – 300), montata a metà sviluppo del cavedio già descritto e ancorata alla muratura con un riempimento in calcestruzzo. Detta trave infatti ha provocato delle significative lesioni – di cui quella sul fronte su via Lucrezia d'Alagno è stata riconosciuta come

lesione passante, lasciando intuire una dinamica analoga sulla parete opposta, caricata ulteriormente dal fabbricato adiacente – che potrebbero aver pregiudicato la qualità strutturale dell'edificio. Questa trave malamente ancorata è la causa principale del preoccupante quadro fessurativo

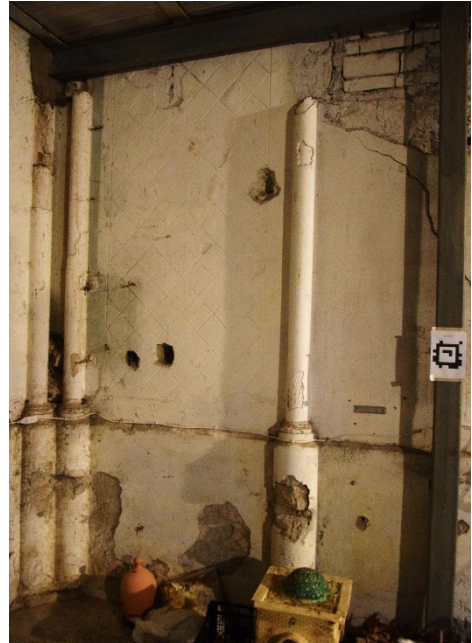
Figura 36: Dettaglio dell'angolo tra la parete in affaccio su via Lucrezia D'Alagno e la facciata di fondo al piano terra (sopralluogo del 29 febbraio 2024).

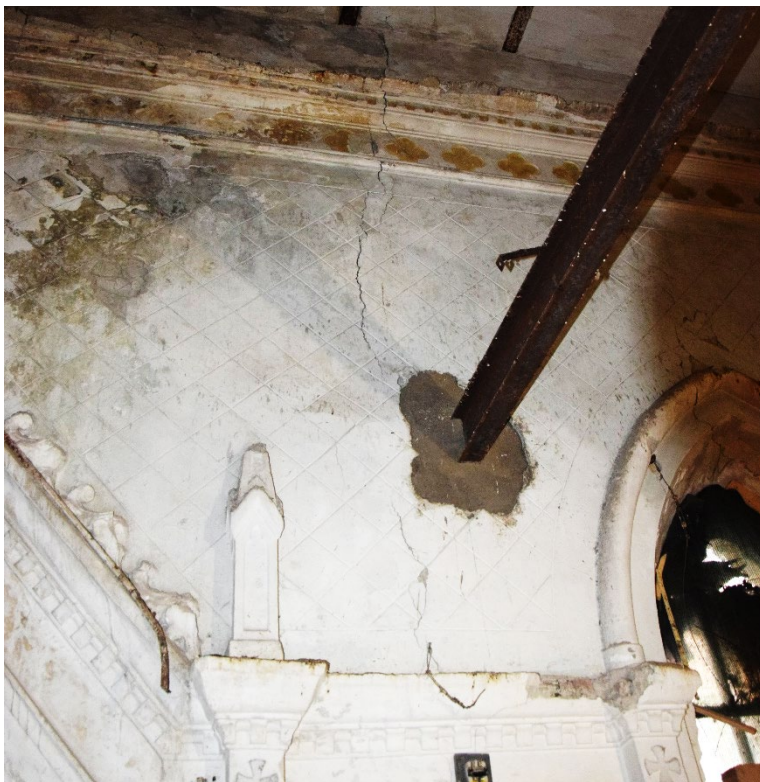
Figura 37: La lesione causata dalla trave d'argano sul fronte in affaccio su via d'Alagno (sopralluogo del 12 febbraio 2024).

Per il consolidamento dell'unica lesione passante riscontrata, appare necessario un intervento di risarcitura della lesione in tutto il suo spessore, da attuarsi con iniezione della malta strutturale appena citata, così da limitare lo spreco di materiale e da ottimizzare l'organizzazione del cantiere, riducendo i rischi di realizzazioni erranee.

Intervento di scuci e cucì sulla lesione passante sul fronte in affaccio su via Lucrezia d'Alagno.

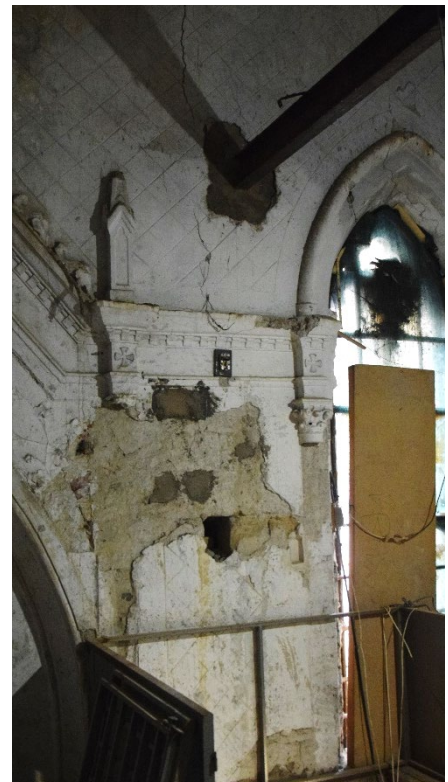
Figura 38: La trave d'argano, lesioni, colonnine mancanti e riempimenti (sopralluogo del 29 febbraio 2024).

- Taglio con smerigliatrice della trave in corrispondenza dei suoi appoggi, effettuato dal ponteggio;
 - Abbassamento della trave tramite gli argani;
 - Smontaggio della struttura di architrave dotata di argani e montaggio di ponteggi per il restauro delle superfici in proseguimento delle opere provvisorie già realizzate.
- Montaggio del ponteggio esterno;
 - Sarcitura delle lesioni superficiali interne ed esterne;
 - Intervento di risarcitura con iniezione sulla lesione passante su via Lucrezia D'Alagno;
 - Cerchiatura dei lacerti d'intonaco superstiti con cordoli in malta strutturale di spessore pari a quello dell'intonaco e larghezza di circa 5 cm.

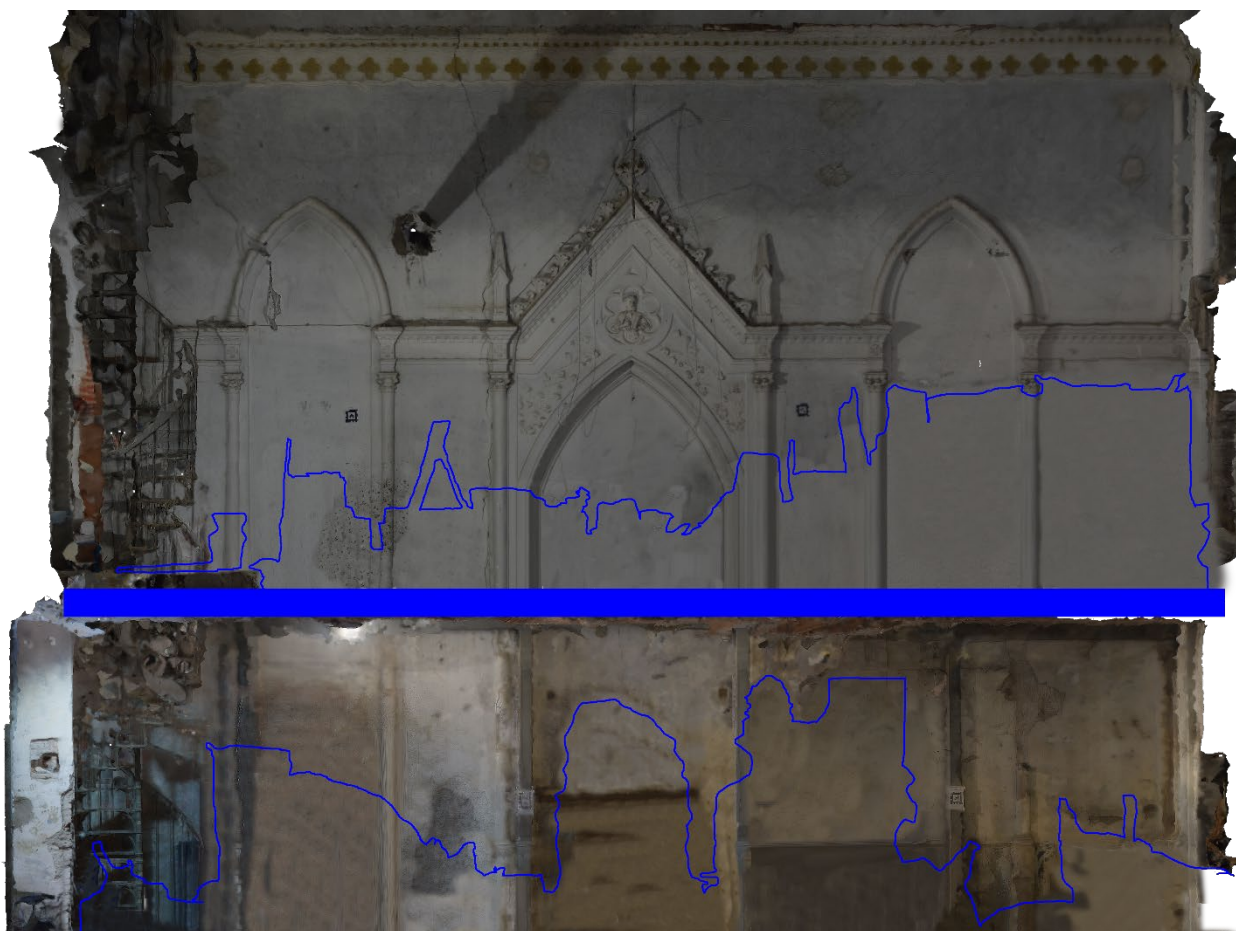
Al netto delle mancanze e delle trasformazioni già citate al paragrafo 3.2.5 e legate alla realizzazione del solaio negli anni '70, il fronte si mostra in uno stato di conservazione significativamente migliore. Sono da segnalare alcune tracce di riempimenti di precedenti fori d'andito al di sotto della cornice, di natura ignota, e alcune macchie in prossimità del secondo calpestio. Al piano terra invece si segnala un degrado significativo degli intonaci in prossimità della scala in ghisa, con mancanze anche piuttosto profonde presumibilmente dovute alla realizzazione di tramezzature e locali igienici, di cui restano tracce anche all'intradosso del solaio (non si riscontrano però tracce di impianti idrici, salvo due tubi inseriti in prossimità di un vano murato che conduceva alla sagrestia e realizzati in quella che sembrerebbe essere una precedente apertura, murata in epoca precedente –

come testimonia il trattamento superficiale, uniforme a quello di gran parte delle superfici interne della chiesa – con imposta a circa 1.30 m di altezza).

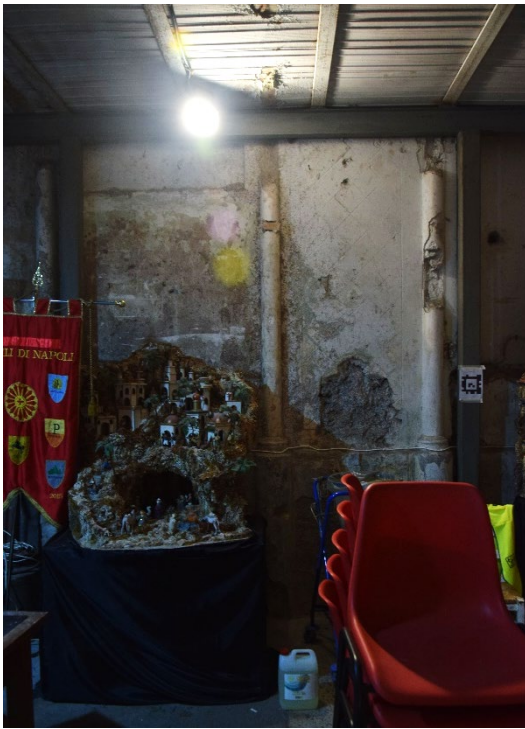
Figura 40: Degrado degli intonaci in prossimità della scala in ghisa (sopralluogo del 12 febbraio 2024).

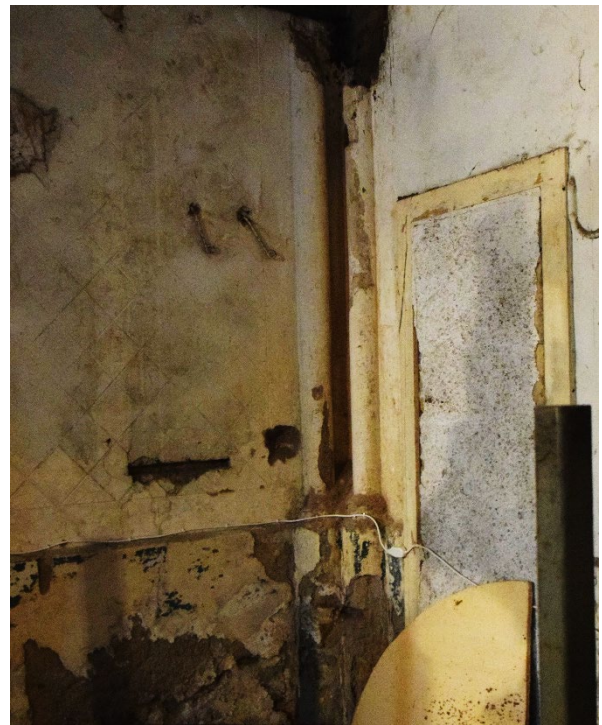
Figura 41: Tracce di un impianto idrico in prossimità di vani murati (sopralluogo del 12 febbraio 2024).

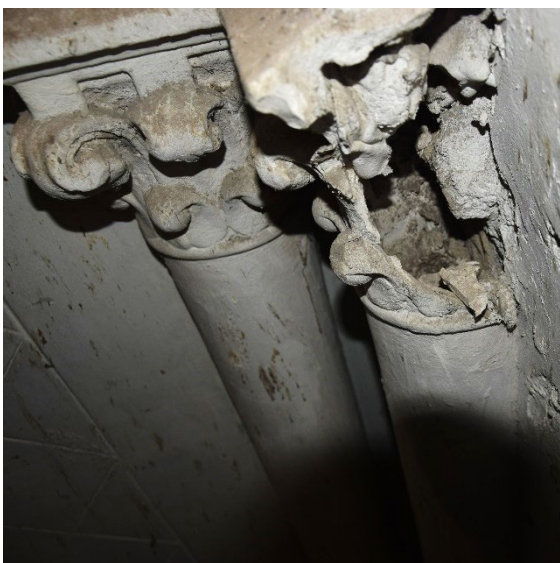
Figura 43: Uno dei capitelli delle lesene. All'interno, è possibile osservare il nucleo in calcestruzzo/malta a base cementizia delle lesene (sopralluogo del 12 febbraio 2024).

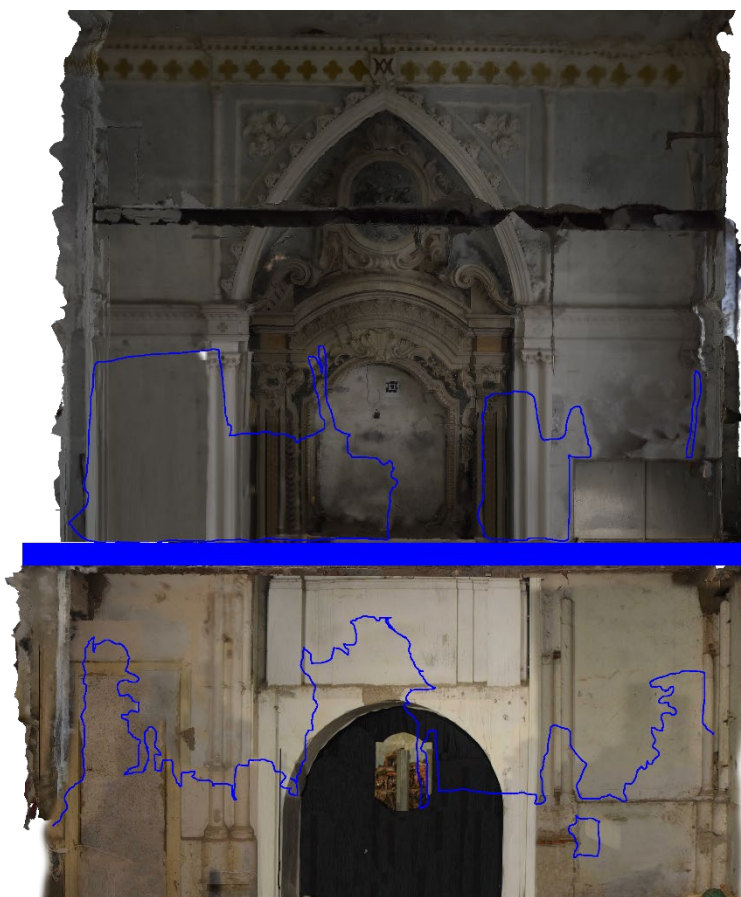
Detta superficie presenta l'elemento di maggior pregio del complesso ed è al contempo quella soggetta ai minori fenomeni di degrado. Al netto di un'apertura murata al pianterreno, che collegava l'ambiente liturgico alla retrostante sacrestia (divenuta unità immobiliare indipendente) e ai già noti tranciamenti delle lesene, ad eccezione di un ridotto distacco dell'intonaco in corrispondenza della chiave dell'arco di scarico sottostante l'altare e i riempimenti in calcestruzzo che costituiscono l'ancoraggio delle strutture di sostegno del solaio abusivo, l'unica alterazione degna di nota al primo livello dell'ambiente è la verniciatura dell'altare, che ha sacrificato la policromia dei marmi riconoscibile al livello superiore, in cui si intuisce uno stile di scuola fanzaghiana, se non dello stesso autore.

È da segnalare una lesione pressoché verticale in corrispondenza della mezzeria della parete, che percorre la superficie retrostante l'altare per poi tagliarne la cornice ad arco gotico in prossimità della chiave e proseguire fino alla cornice superiore. Detta lesione sembrerebbe superficiale come quella osservata sulla controfacciata, ma è altresì indicativa di una probabile rotazione del fronte in affaccio su via Lucrezia d'Alagno e richiede maggiori approfondimenti.

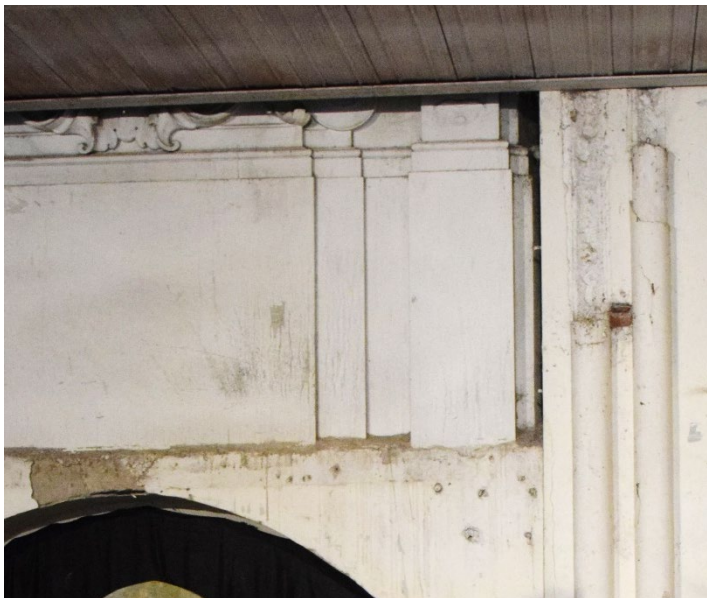
Figura 46: L'arco di scarico e l'altare tinteggiato di bianco (sopralluogo del 29 febbraio 2024).

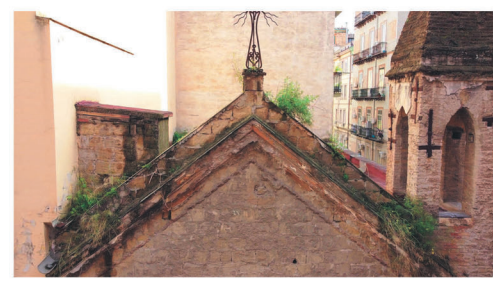
Foto 2 (29.02.2024)
Crescita di vegetazione e degrado sul timpano

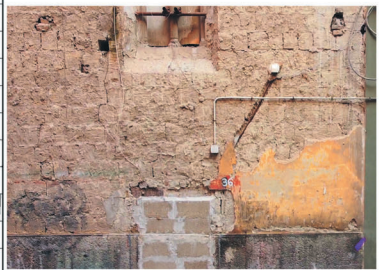
Foto 3 (29.02.2024)
Accesso abusivo al locale interrato e bifora "consolidata"

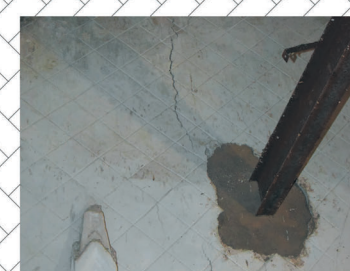
Foto 15 (12.02.2024)
Ancoraggio della trave d'argano e lesioni conseguenti

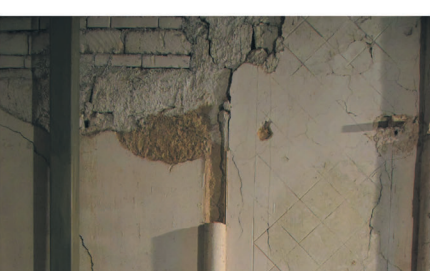
Foto 17 (29.02.2024)
Degrado di una faccia interna della chiesa e parziale tamponatura di una bifora

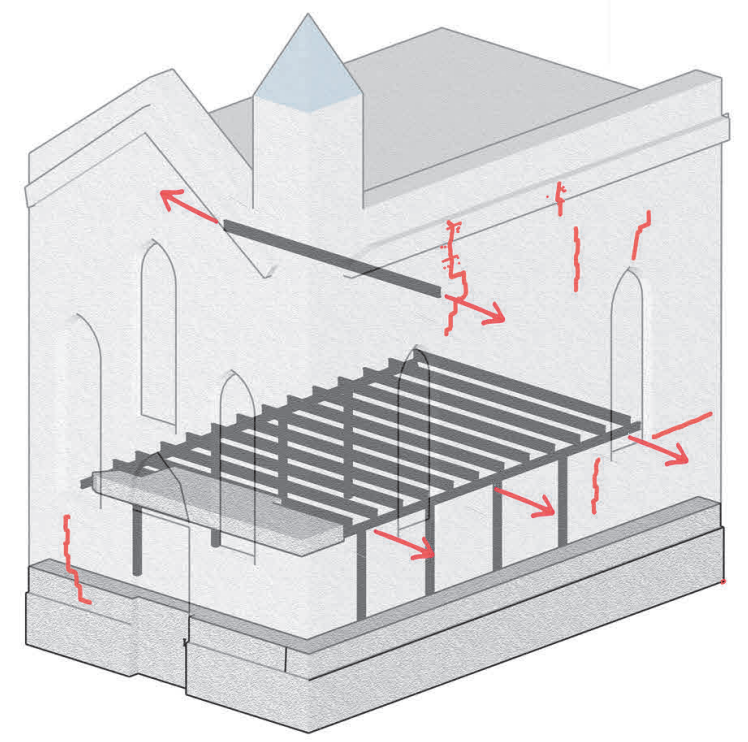
Schema assometrico delle lesioni e dei cinematismi

Lesione 2:
Lesione da assetamento
Cause:
Calo delle malte, successione dei tempi di costruzione
Effetti:
Lesioni non passanti di andamento orizzontale.
