Corso di
Restauro Architettonico
Anno Accademico 2023 – 2024

Santa Maria Stella Maris

Progetto di Restauro di una chiesa del Risanamento a Napoli

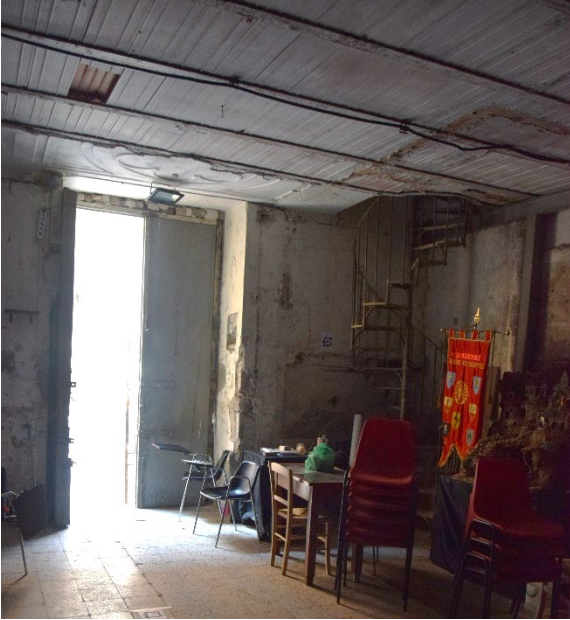
Dagli anni Sessanta fino ai primi anni Ottanta, la chiesa è adibita a deposito e stoccaggio di detersivi e detergenti; a tal fine, fu realizzato un solaio abusivo in struttura in acciaio e in appoggio su esili profili scatolari, che ha rotto la continuità spaziale della chiesa, impedendo ad esempio la visione di un altare fanzaghiano trasportato dalla chiesa originaria.

Figura 17: Il solaio abusivo all'intradosso. Si noti il contatto con un solaio preesistente, intonacato e stuccato all'intradosso, realizzato con la medesima tecnologia costruttiva per sostenere il coro della chiesa (sopralluogo del 5 marzo 2024).

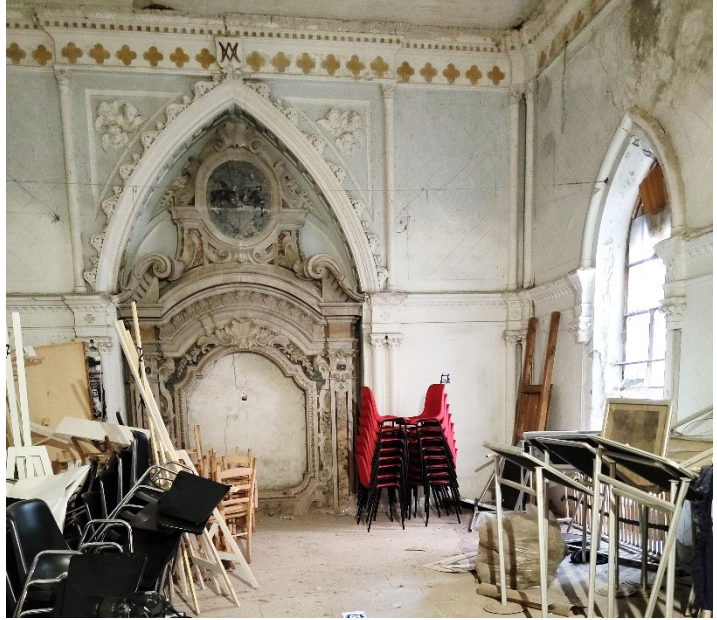
Figura 18: Il solaio abusivo all'estradosso (in basso) e l'altare fanzaghiano. Si osservi in particolare la miglior conservazione degli intonaci nell'ambiente, riscontrabile ad esempio nella tinteggiatura azzurra delle pareti (sopralluogo del 12 febbraio 2024).

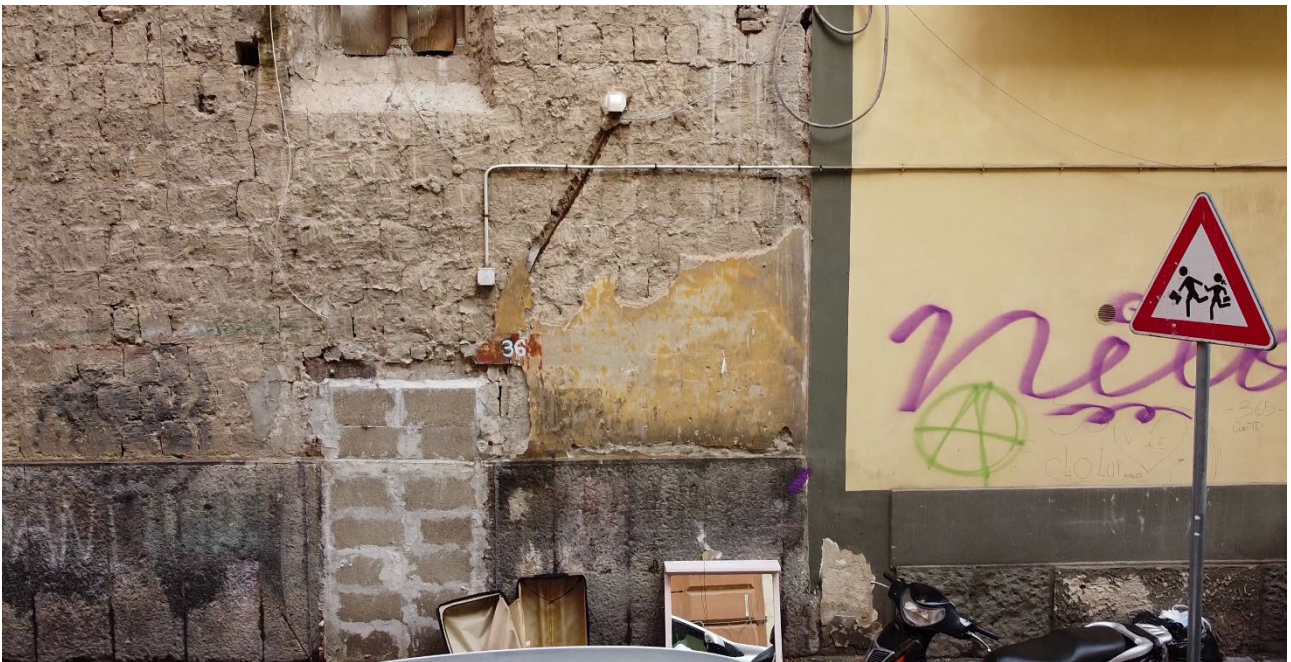
pietra che portava nella cripta, utilizzata fino ai primi anni 2000 come deposito e magazzino di un idraulico, con accesso - oggi murato - realizzato abusivamente da una delle due bocche di lupo della

Figura 19: L'apertura ricavata nella bocca di lupo, poi murata (sopralluogo del 29 febbraio 2024).

cripta, non più visibili. Oltre all'apertura del vano in una delle pareti portanti scoperte della chiesa e la realizzazione di una scala in muratura e in ferro, nella cripta è stato anche realizzato un bagno con dispositivo di evacuazione a motore.

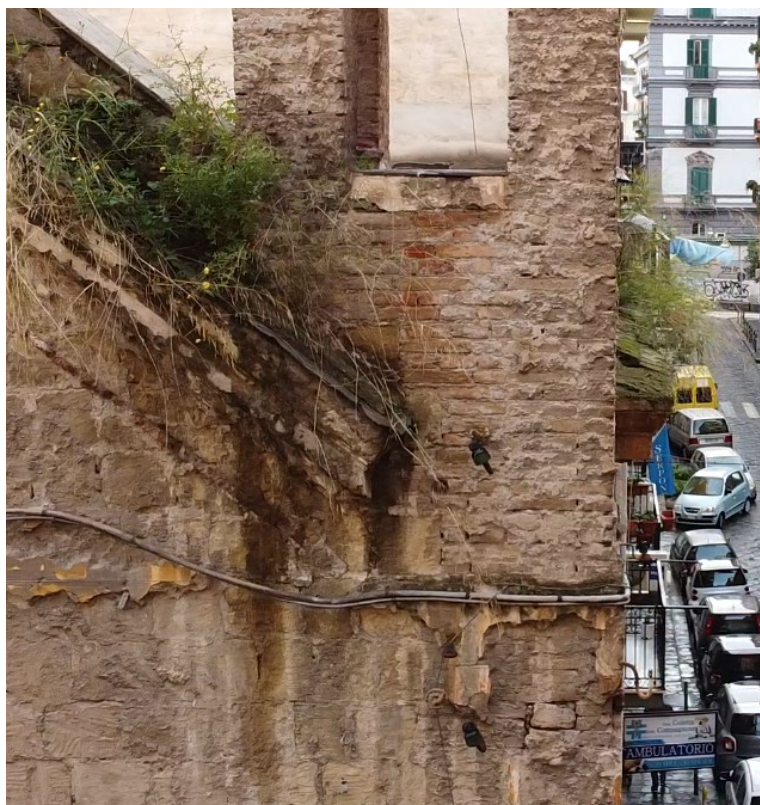
Figura 23: Elementi di vario tipo fissati alla facciata principale in prossimità della torre campanaria (sopralluogo del 29 febbraio 2024).

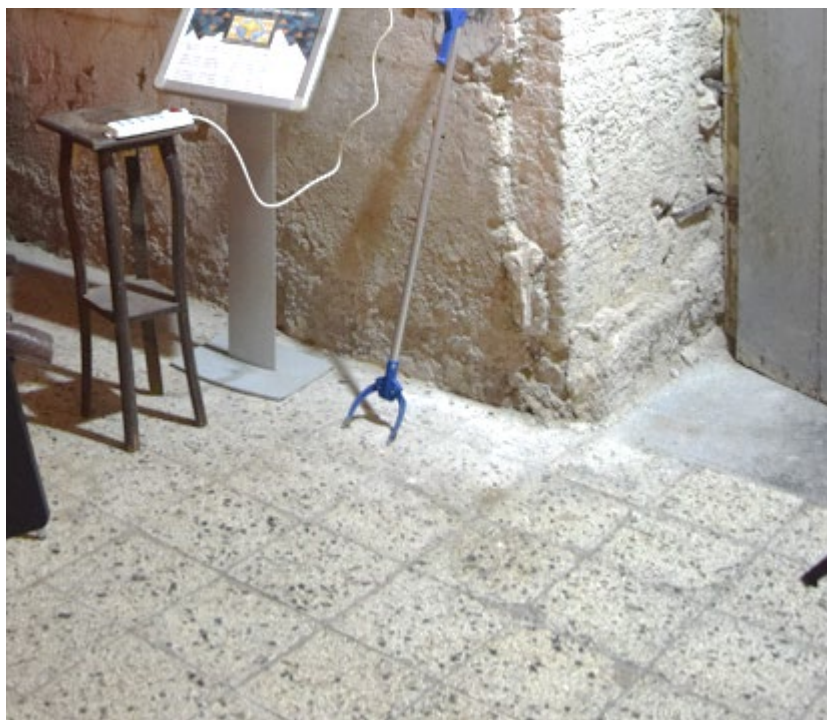
Figura 26: La pavimentazione in prossimità della controfacciata (sopralluogo del 29 febbraio 2024).

pavimentazione si presenta in buone condizioni ed è caratterizzata da fenomeni di deposito superficiale in prossimità della controfacciata (sulla quale l'intonaco si presenta perlopiù disgregato, con significative mancanze nei primi 50 cm di altezza).

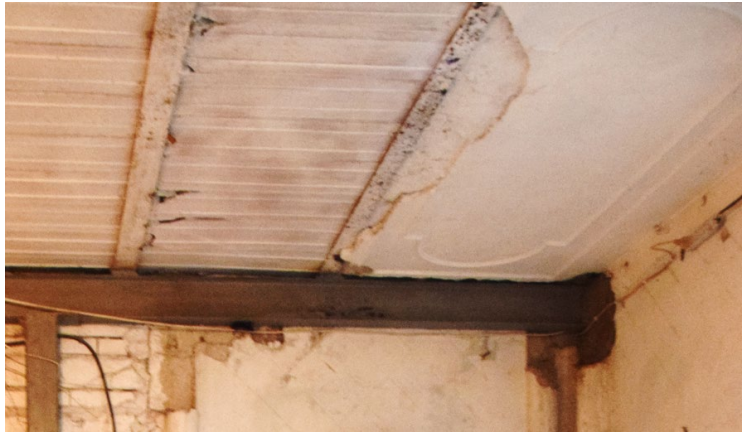
Il solaio intermedio è costituito in ogni sua parte da una struttura in putrelle e tavelloni, di cui solo la prima trave in acciaio visibile costituisce parte della struttura originaria, come riscontrabile dalla pavimentazione del coro posto superiormente, dalla presenza di intonaci a forte spessore e decorati a stucco in prossimità dell'ingresso o dalla diversa dimensione dell'ala della membratura stessa.

Figura 27: L'interfaccia tra solaio originario e solaio abusivo (sopralluogo del 29 febbraio 2024).

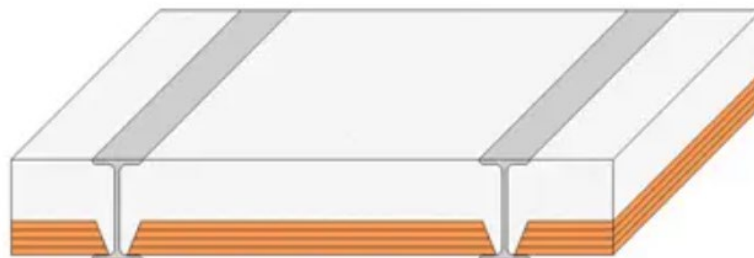
Figura 29: Stratigrafia ipotizzata del solaio al primo livello.

appoggiati all'ala inferiore dei profilati e un riempimento in calcestruzzo per tutto lo spessore rimanente, implicando l'assenza di armature all'interno del getto. Ne segue che gli unici elementi aventi un significativo ruolo strutturale sono proprio le travi in acciaio, semplicemente poggiate ai supporti descritti in precedenza.

A conferma di questa ipotesi, si riscontrano in prossimità della mezzeria del solaio delle lesioni superficiali ad andamento pressoché ortogonale all'orditura del solaio, sintomo degli effetti della deflessione delle travi – dovuta al significativo carico portato, atteso il riempimento in calcestruzzo e la destinazione d'uso a deposito – sul riempimento.

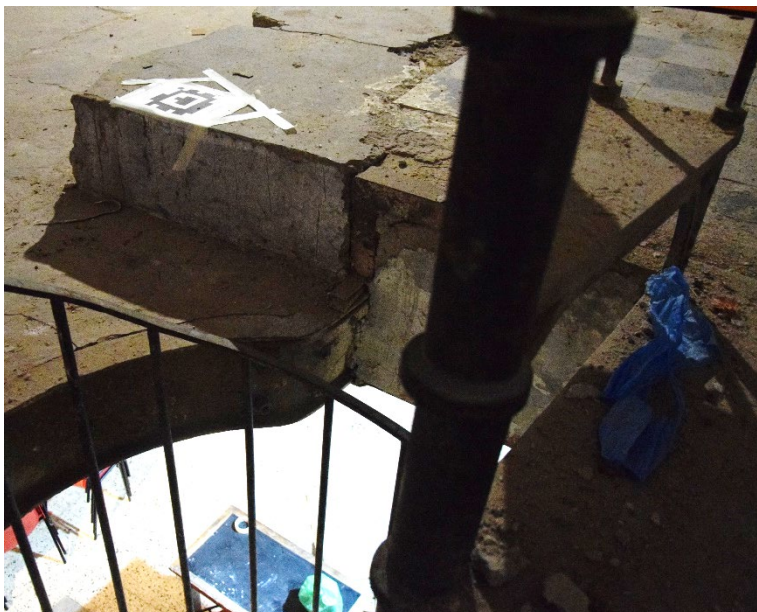
Il solaio di copertura – anch'esso in putrelle e tavelloni – denuncia una sensibile sofferenza all'umidità, evidentemente legata alle condizioni dell'impermeabilizzazione sovrastante. In particolare, si evidenzia una macchia molto significativa in corrispondenza della pluviale, che occupa sia l'intradosso della copertura che buona parte della parete laterale, alterando

Figura 31: Il solaio del coro visto dalla scala in ghisa (sopralluogo del 29 febbraio 2024).

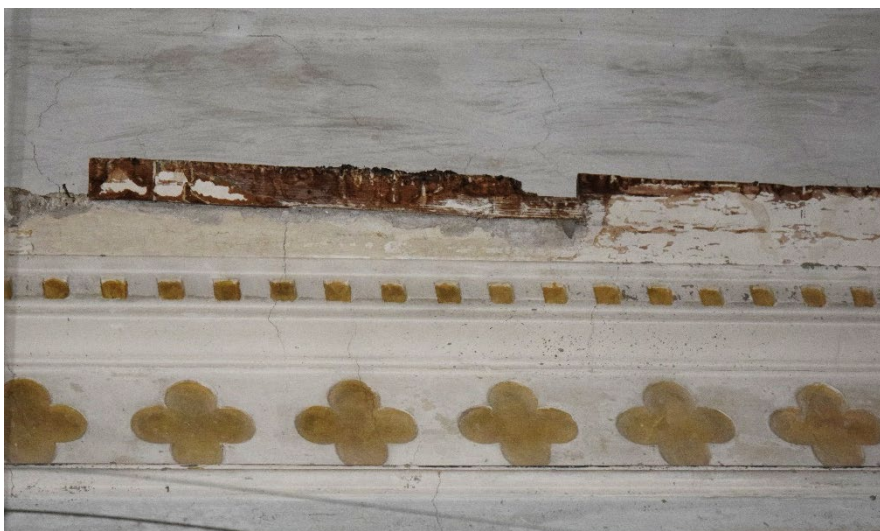
anche la superficie decorata di un altare. In prossimità della cornice interna sono state inoltre rinvenute tracce di una struttura in legno, testimonianza di una probabile controsoffittatura decorata, ormai persa.

Figura 34: Tracce di intelaiatura lignea sulla cornice, a circa 50 cm dall'intradosso della copertura (sopralluogo del 12 febbraio 2024).

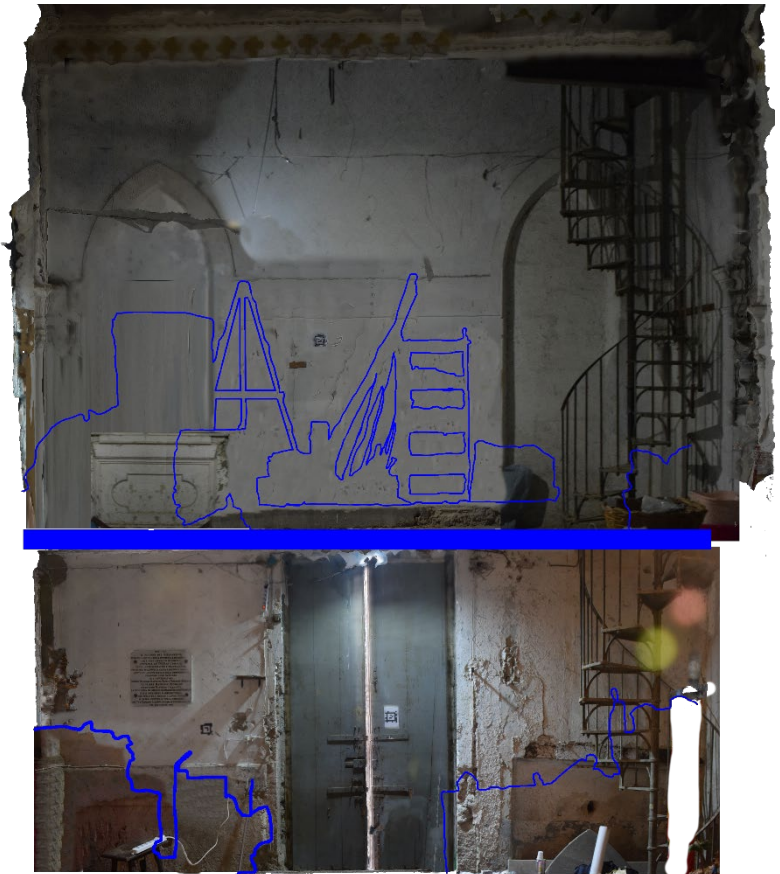
La controfacciata presenta una nicchia di circa 20 cm di profondità tra il piedritto del vano d'ingresso e l'angolo che ospita la scala; in prossimità di detto assottigliamento della muratura sono presenti alcuni fenomeni di distacco ed esfoliazione degli intonaci, e sono visibili segni del posizionamento di un tramezzo in prossimità della scala in ghisa, che forse chiudeva il vano scala in un torrino. Il lato opposto non presenta alterazioni significative, va però segnalato che l'intonaco nella fascia basamentale ha perso la propria aderenza sul substrato ed è in stato di disgregazione.

Sono inoltre da segnalare due bucatore speculari nei piedritti, ad altezza di circa 1.40 m, di cui quella più vicina a via D'Alagno ospita un quadro elettrico – da cui si

Figura 42: Ricostruzione del fronte tramite ortofoto (29 febbraio 2024). Le integrazioni sono state evidenziate con un contorno in blu (29 maggio 2024).

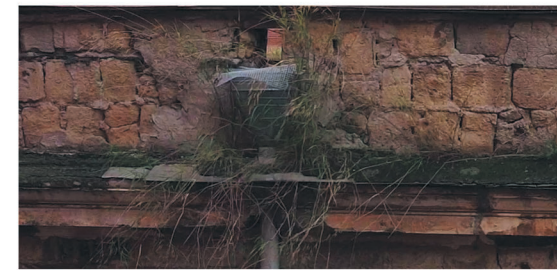
Foto 4 (29.02.2024)
Dettaglio del sistema di allontanamento delle acque in copertura

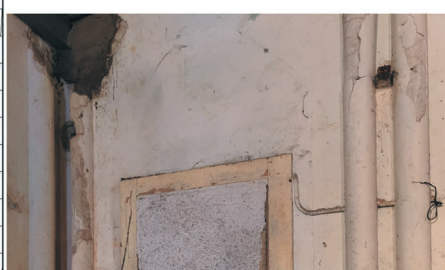
Foto 6 (12.02.2024)
Dettaglio dell'accesso murato alla sagrestia e ancoraggio di una trave principale del solaio

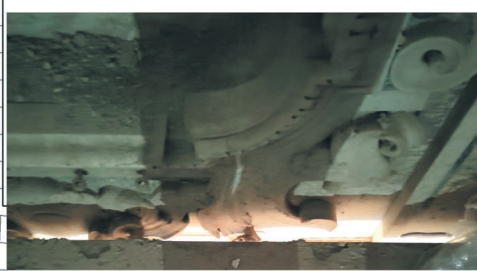
Foto 8 (12.02.2024)
Particolare del bordo del solaio in prossimità dell'altare principale

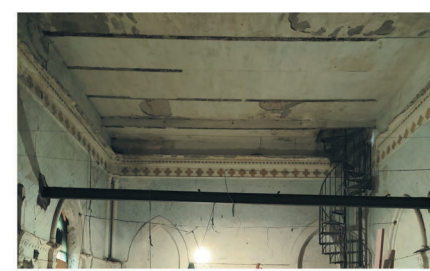
L'elemento di maggior preoccupazione dal punto di vista statico per la facciata e per l'edificio nel suo complesso è però una massiccia trave d'argano in acciaio (HE 280 – 300), montata a metà sviluppo del cavedio già descritto e ancorata alla muratura con un riempimento in calcestruzzo. Detta trave infatti ha provocato delle significative lesioni – di cui quella sul fronte su via Lucrezia d'Alagno è stata riconosciuta come

lesione passante, lasciando intuire una dinamica analoga sulla parete opposta, caricata ulteriormente dal fabbricato adiacente – che potrebbero aver pregiudicato la qualità strutturale dell'edificio. Questa trave malamente ancorata è la causa principale del preoccupante quadro fessurativo

Foto 9 (12.02.2024)
Vista della trave d'argano e dell'intradosso della copertura

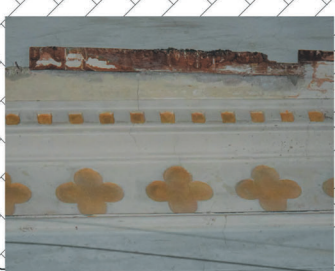
Foto 11 (12.02.2024)
Elemento ligneo di una precedente controsoffittatura

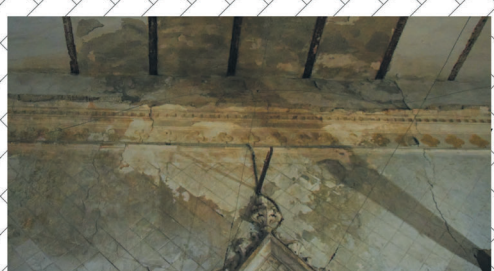
Il fronte presenta significativi fenomeni di degrado da umidità in prossimità della copertura, particolarmente accentuate in corrispondenza della pluviale. Al piano terra si riscontrano numerose

Foto 12 (12.02.2024)
Macchie di umidità in copertura e sulla faccia interna della parete su via L. d'Alagno

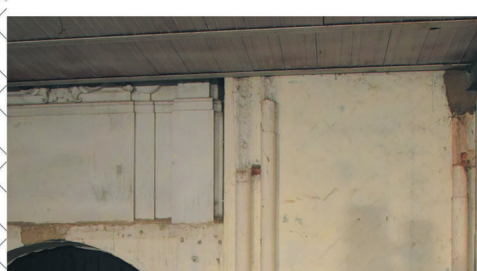
Foto 16 (29.02.2024)
Vista dell'altare principale, del relativo arco di scarico e dell'intradosso del solaio divisorio

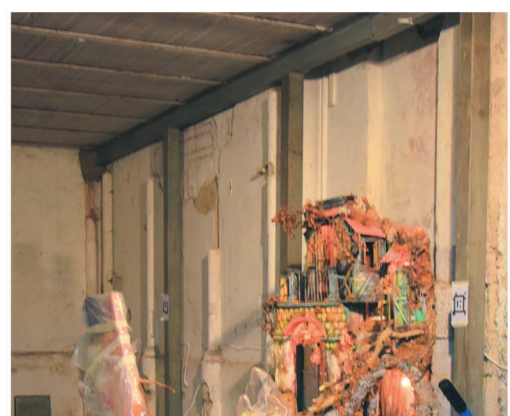
L'intradosso del solaio abusivo. (sopralluogo del 29 febbraio 2024)

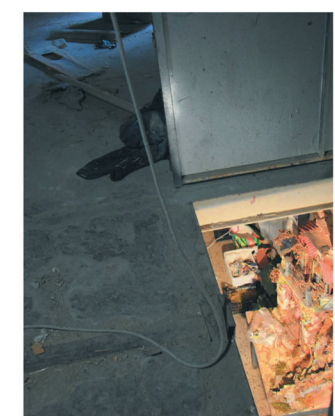
L'estradosso del solaio abusivo. (sopralluogo del 12 febbraio 2024)

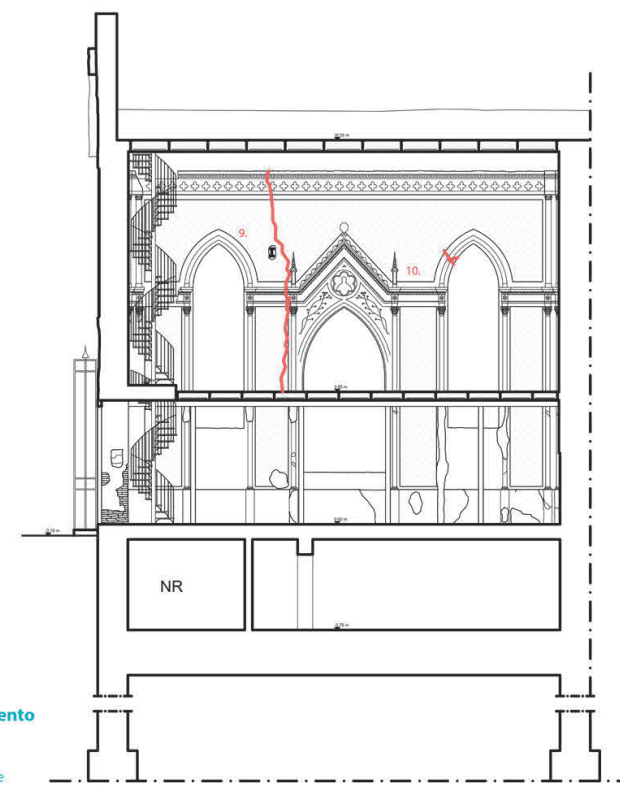
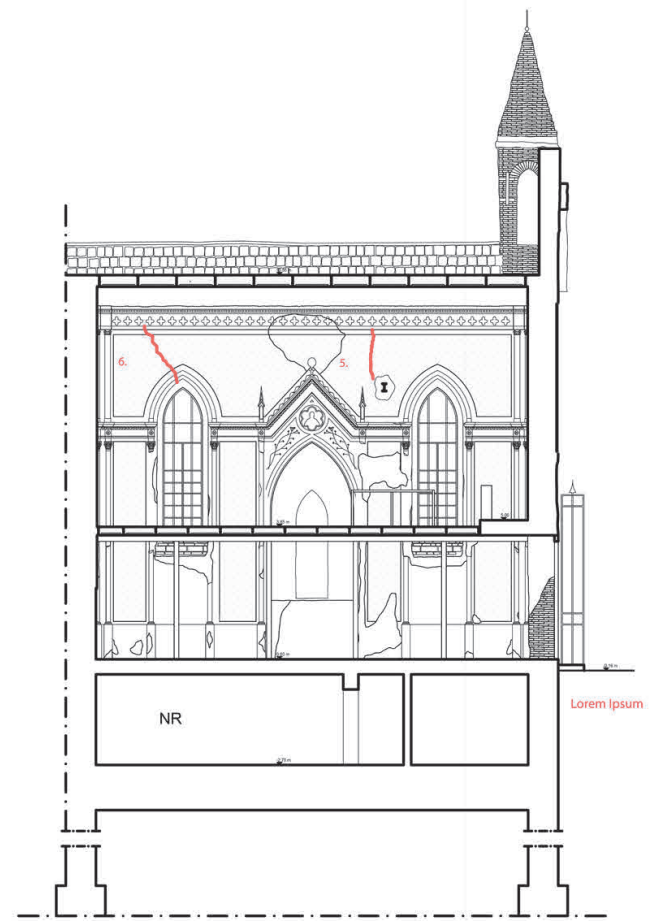
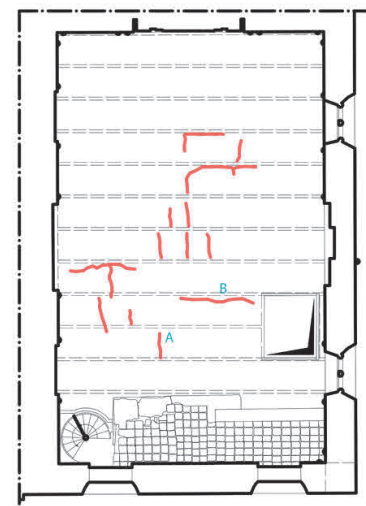
Lesioni Piano 1:
Lesioni da Flessione (A)
Cause:
Assenza di armature all'interno del getto.
Effetti:
Lesioni superficiali ad andamento pressoché ortogonale all'orditura del solaio, sintomo degli effetti della deflessione delle travi - dovuta al significativo carico portato, atteso il riempimento in calcestruzzo e la destinazione d'uso a deposito - sul riempimento.
Lesioni da corrosione (B)
Cause:
Corrosione travi in acciaio solaio
Effetti:
Lesioni parallele alla direzione delle travi

Lesioni 1-7-8:
Lesioni passanti da martellamento
Cause:
Martellamento solaio in acciaio contro la muratura portante.
Effetti:
Lesioni passanti di andamento orizzontale o obliquo in prossimità dell'attacco del solaio.

Lesioni 3-9:
Lesioni passanti da punzonamento
Cause:
Martellamento trave IPE in acciaio contro la muratura portante.
Effetti:
Lesioni passanti di andamento verticale in prossimità del punto di ancoraggio della trave.

Lesioni 4-5-6:
Lesioni da schiacciamento
Cause:
Vetustà dei materiali, peso proprio della muratura, scarsa qualità della malta, aumento dei carichi.
Effetti:
Lesioni non passanti di andamento verticale.

Lesione 2:
Lesione da assetamento
Cause:
Calo delle malte, successione dei tempi di costruzione
Effetti:
Lesioni non passanti di andamento orizzontale.

1. RISARCIMENTO - STILATURA DEI GIUNTI DI MALTA

- Asportazione della parte non consistente
- Pulitura dei giunti al fine di recuperare polvere e detriti con mezzi meccanici
- Stigliatura con acqua pulita, per evitare che la muratura e la vecchia malta assorbano l'acqua di quella nuova.
- Protezione del cordolo che distribuisce il carico con una pellicola protettiva o teli di nylon per non sporcare la superficie con l'umidità.
- Applicazione della malta in strati successivi secondo la profondità e la lunghezza della lesione da riempire attraverso un cestello, un secchiello e una spatola spaziatrice.
- Altezza efficace indicata l'impasto
- Compattazione della malta mediante una leggera pressione della mano o dello punto dello rastrello.
- Stigliatura dei giunti con uno spazzolo di legno.

2. ELIMINAZIONE delle FESSURE PASSANTI con la tecnica del CUOI E SCUCI

- Rimozione a piccoli tratti della parte di muratura deteriorata e di quelle adiacenti con un rastrello, spazzole o aspiratori, fino a formare un vano alto a ricevere nastri elastici nuovi.

3. ELIMINAZIONE delle FESSURE NON PASSANTI con le INIEZIONI A BASE DI CALCE

- Asportazione del vecchio intonaco, se presente, per una striscia di 50 cm a cavallo della lesione, mediante uno scalpello.
- Lavaggio delle superfici con getto a pressione.
- Stigliatura della lesione con molto acqua e sigillatura con prodotti espandenti.
- Preparazione della malta con un preferimento a reazione. I fili devono avere un diametro medio di 16-24 mm, una lunghezza di circa il 10% verso l'interno, distanza di circa 50-60 mm tra loro, e un'agibilità minima di 24 mm.
- Insediamento di blocchi per sostenere i carichi al fine di salvare la muratura.
- Trasmissione della lesione di modo leggero e base a base o base pressante, previo isolamento degli spazi.
- Rimozione degli spazi ad indurimento completo (2-3 giorni).
- Stigliatura dei fessure con malta a base di calce usando una spatola.

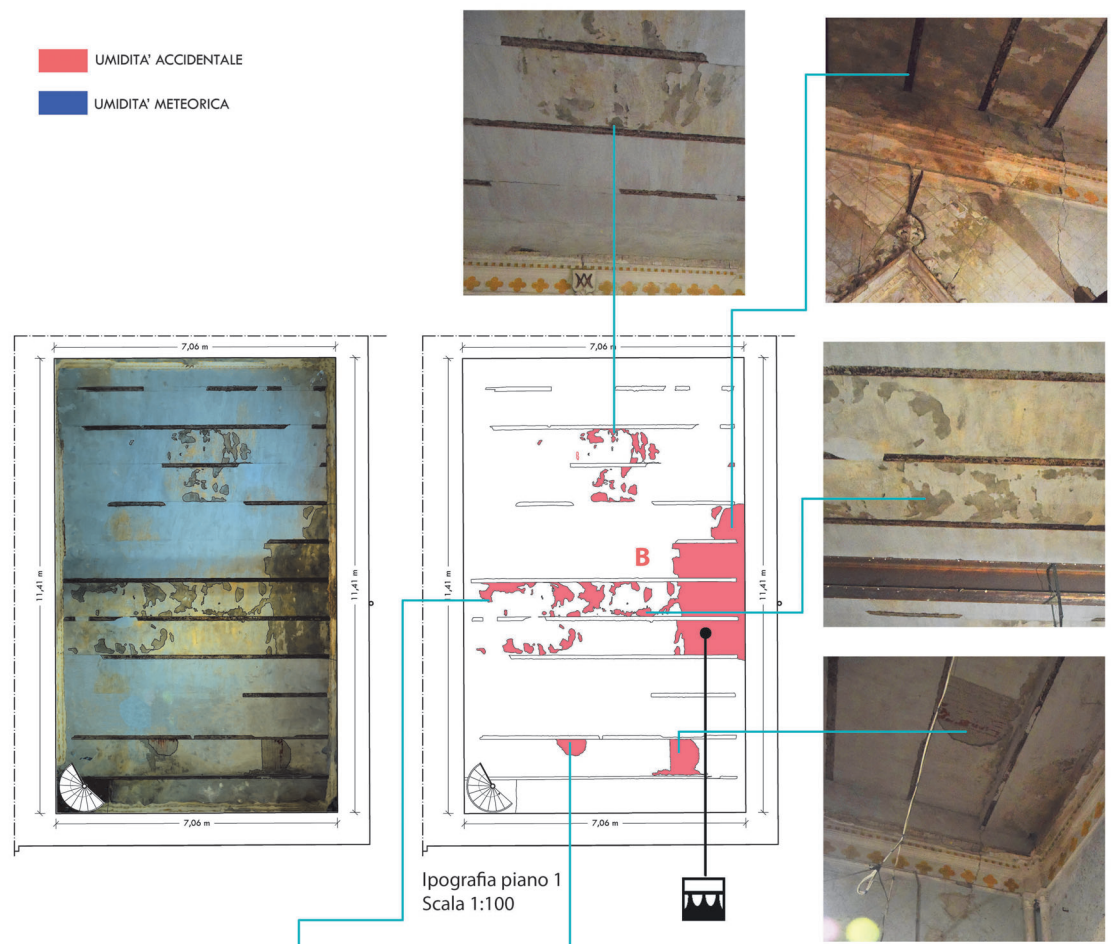
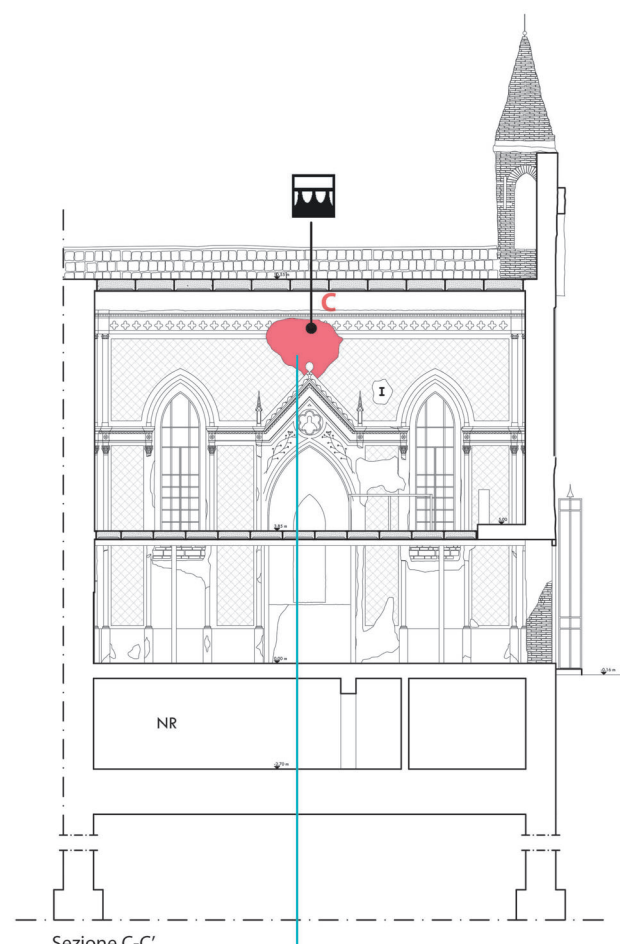
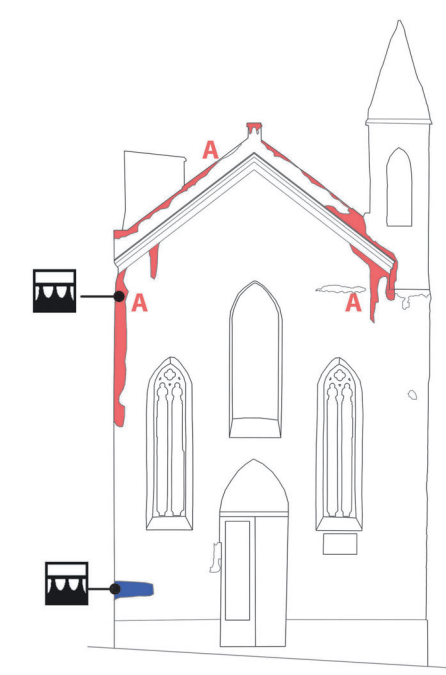
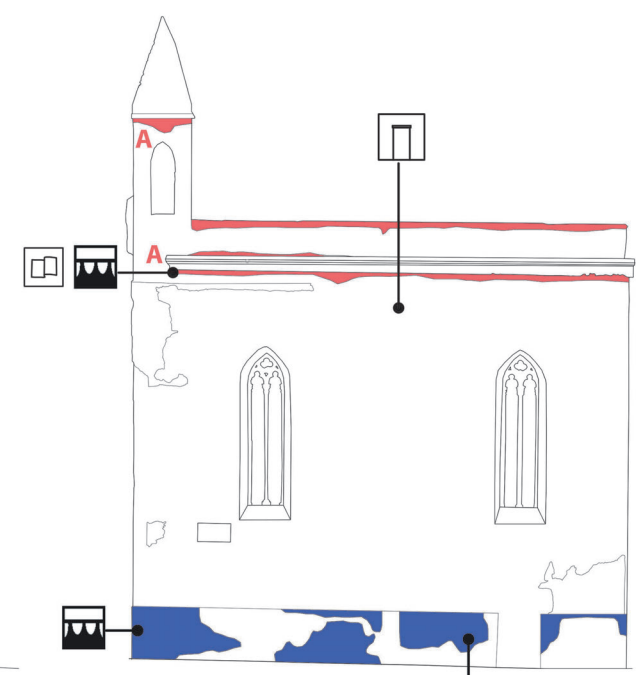
UMIDITA' ACCIDENTALE
UMIDITA' METEORICA

A
Cause del dissesto:
Erosione dei cornicioni.

B
Cause del dissesto:
Ammaloramento strato impermeabile copertura.

C
Cause del dissesto:
Pluviale su Via Lucrezia D'Alagno danneggiata, con conseguente inefficacia nello smaltimento delle acque meteoriche.

Interventi, eliminazione cause:
Protezione cornicioni tramite la messa in opera di scoccaline metalliche piegate.

Interventi, eliminazione cause:
Rimozione delle parti dissestate e ripristino dello strato impermeabile.

Interventi, eliminazione cause:
Sostituzione pluviale danneggiata.

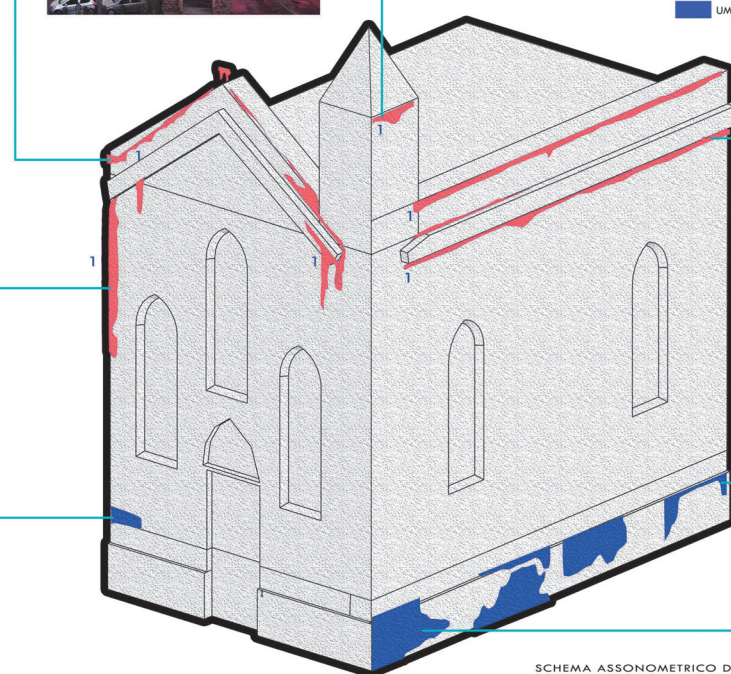
Cause del dissesto:
Erosione dei cornicioni.

Effetti:
Presenza di macchie temporanee sulla superficie del materiale.
